## Frankfurter Mauersegler-Initiative

### Jahresbericht 2017

Die Erfassung der Mauersegler-Nistplätze in der Stadt, der Erhalt und die Einrichtung neuer Nistplätze sind unsere Ziele

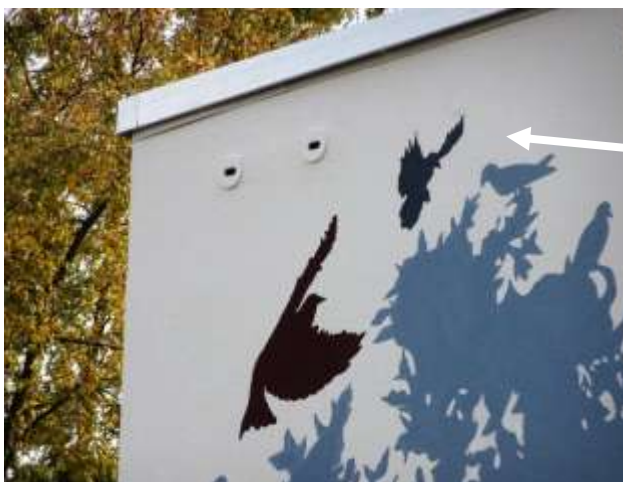
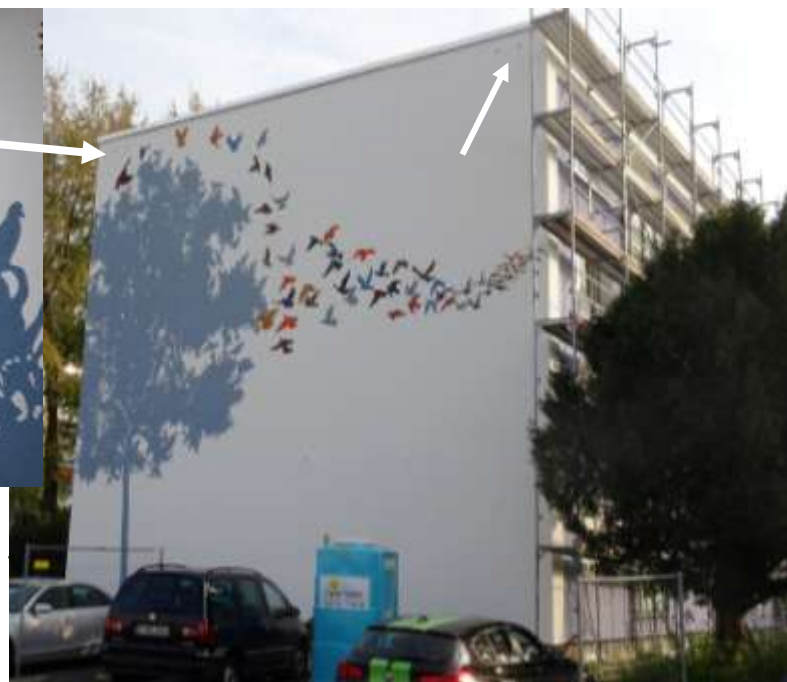
### **Kunst + Artenschutz am Gebäude** **Geglückte Sanierung**

Hier an einem Wohngebäude in Rödelheim brüteten schon lange Mauersegler in den Spalten der Waschbeton-Platten. Mit der Sanierung entstand dieses lustige Wandbild. Aber erst mit dem gleichzeitigen Einbau von 16 Mauersegler-Nistplätzen in die Dämmung rundherum, bekommt das Wandbild einen guten Sinn!

16 eingebaute Nistplätze sind an diesem Haus entstanden. Siehe auch Seite 1

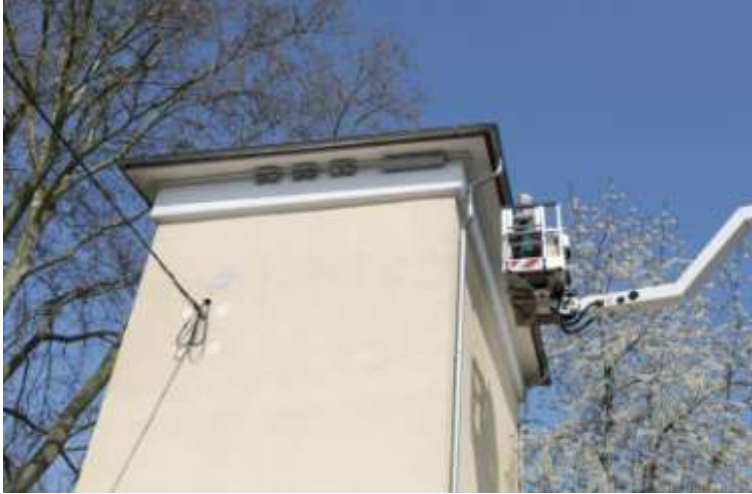
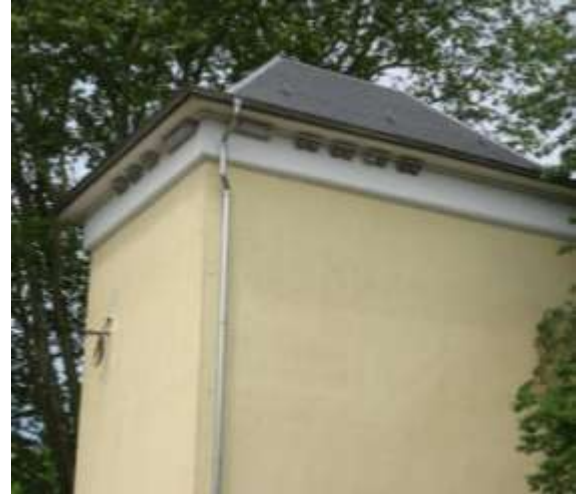
Am 4. April 2017 montierten wir unter dem Dach dieses Trafo-Hauses in Nieder-Erlenbach 5 Nistplätze für Mauersegler und 7 Schwegler-Doppelnester Für Mehlschwalben. Im Vorjahr hatte dort bereits eine Mehlschwalbe einen eigenen Bauversuch gemacht. So sind wir sicher: bald werden Schwalben und auch die dann „mitgebrachten“ Mauersegler unser Angebot annehmen.

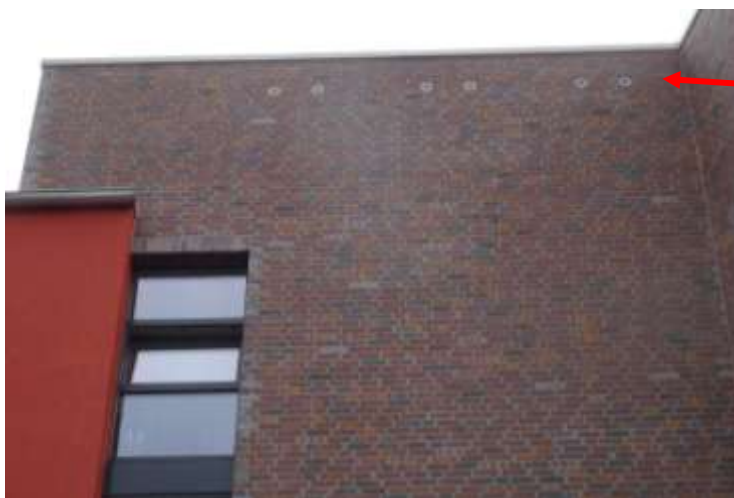
An einem Neubau in Niederrad wurde der Schwegler-Kasten Nr.17C-2fach in die Klinkerwand eingesetzt.

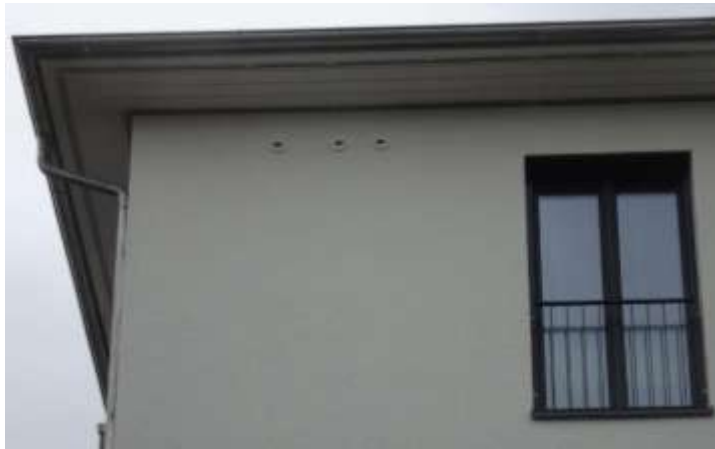
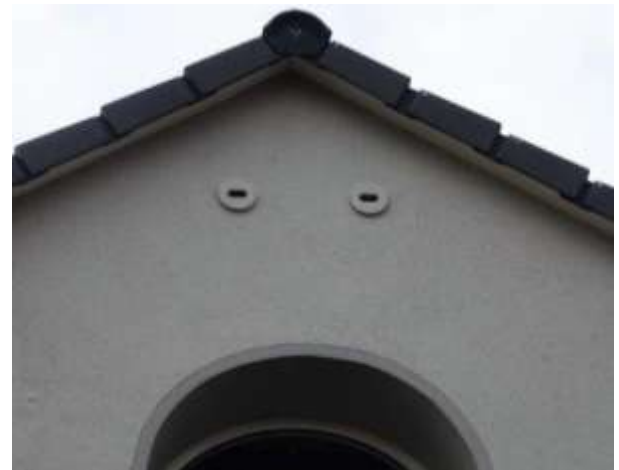
In der Giebelspitze: 1x Nr. 17C-2fach.

Unterm Dachüberstand: 1x Nr. 17A-3fach.

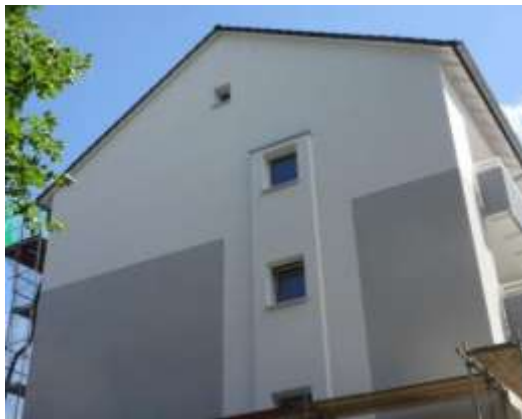
Am Nordgiebel (ohne  
Sonneneinstrahlung):  
Nistplätze am Ortgang

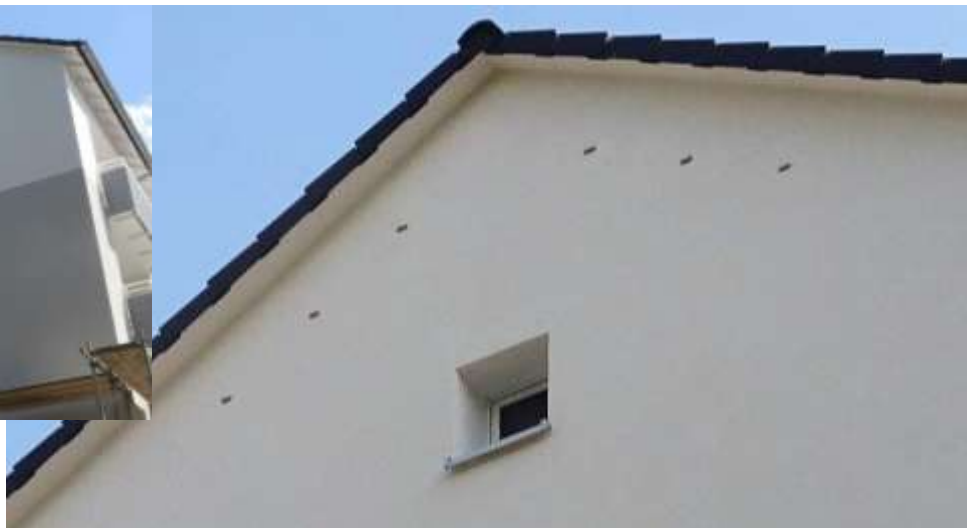
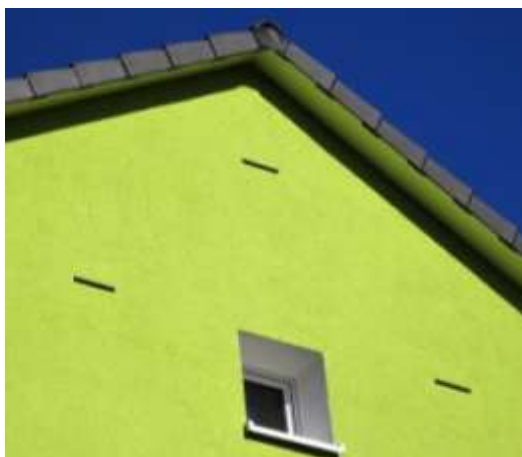
Am sonnigen Südgiebel: Einflüge für  
Fledermäuse. (Schwegler, 3FE)

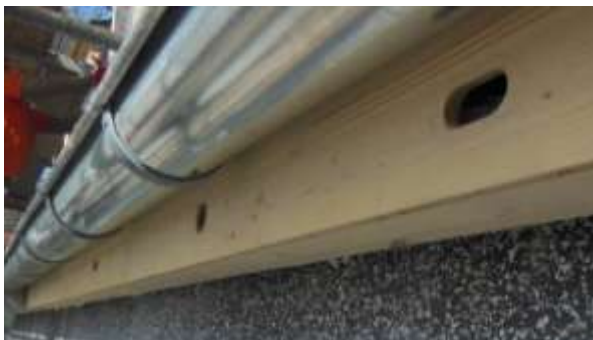
**Beispiel = 2015: Am alten Volkshaus 1-2**  
(gebaut: Ingolf Grabow)

**Die Einflüge sind wettergeschützt unter der Dachrinne im Taufkasten, Die Einflüge müssen für die Mauersegler erreichbar sein und dürfen nicht durch die Dachrinne verdeckt werden.**

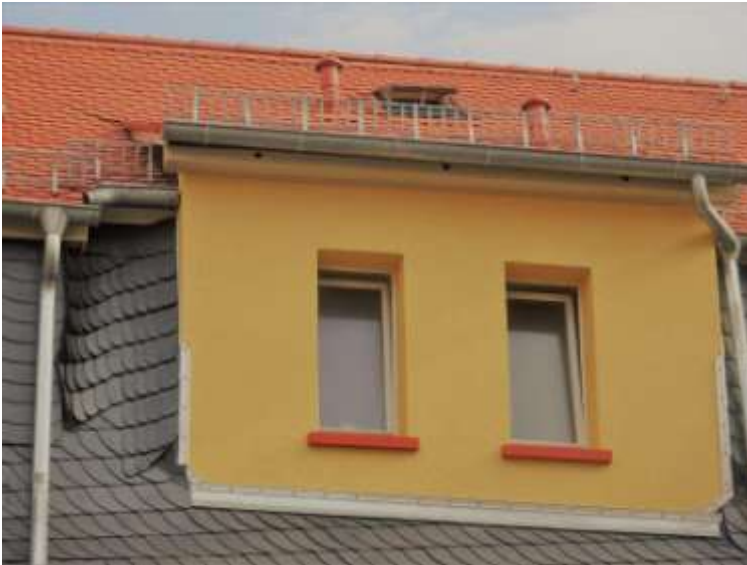
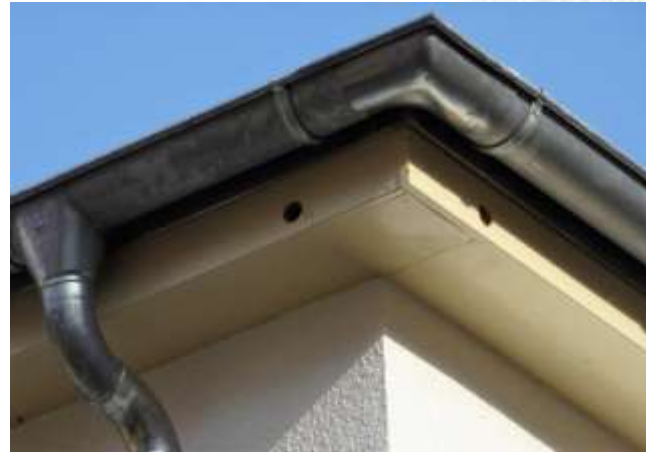
Die Einfluglöcher sollten nicht größer als 50mm sein. Besser: längsoval= 35x65mm.

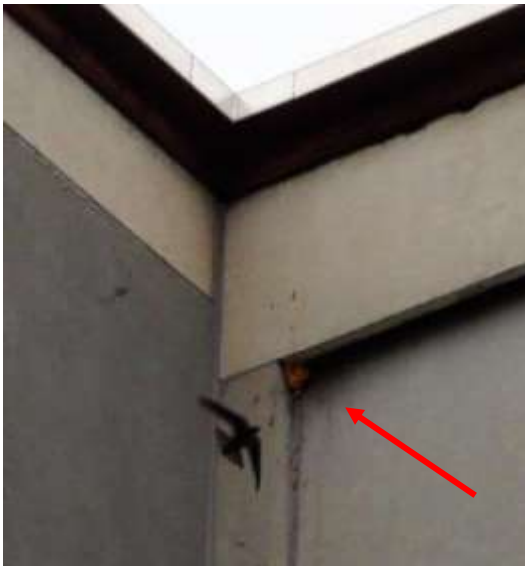
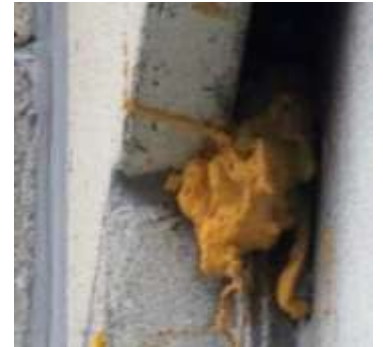
Naturschutzbehörde 2016, wegen Nichtbeachtung der brütenden Mauersegler, wollte die Gesellschaft es in diesem Jahr besser machen. Schon im Februar wurden die möglichen Einflüge mit Bauschaum verschlossen, um ab April ungestört sanieren zu können.

Doch das Schließen wurde nur nachlässig gemacht. Die punktgenau, ortstreuen Mauersegler fanden dennoch an einer Stelle ihren Brutplatz.

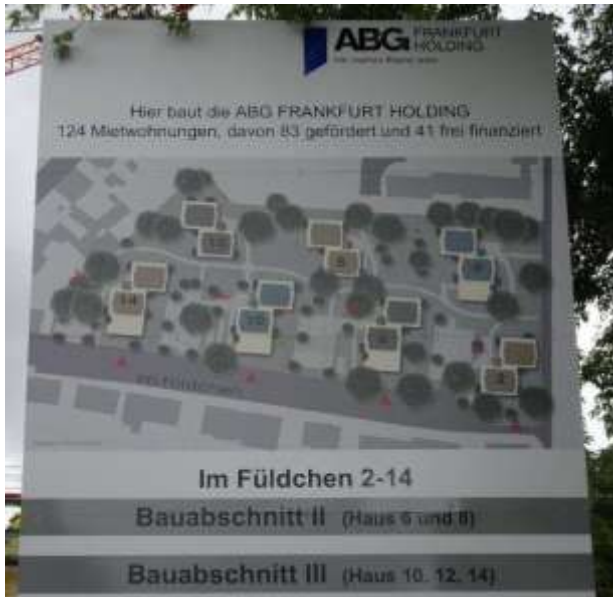
Hier werden in 3 Bauabschnitten 7 Doppelhäuser von der FAAG total saniert. Neue Dächer, neue Balkone und eine Wärmedämmung.

Ab den II. Bauabschnitt konnten wir in Zusammenarbeit mit der Bauleiterin und den Handwerkern in jedem Doppelhaus je 9 Nistplätze einbauen lassen.

Geeignete Stellen fanden sich im oberen Wandbereich unter der Abschluss-Blende.

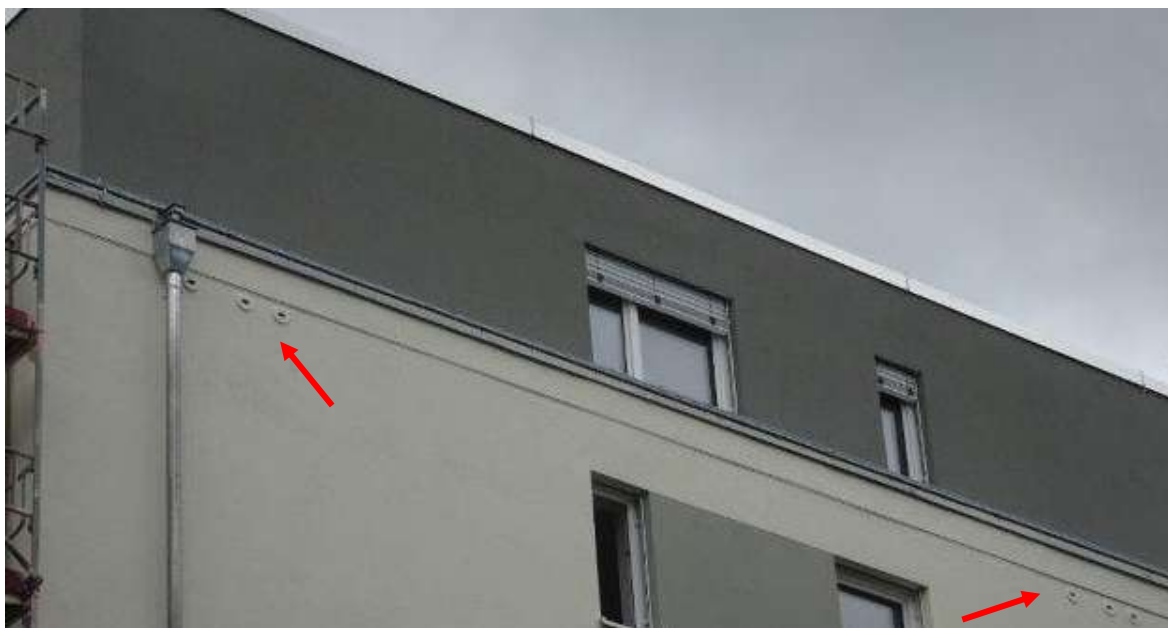
**Schwegler-Mauersegler-Kasten Typ Nr. 17A (dreifach)**

Material: Pflanzfaserbeton (asbestfrei) und Holzbeton;

Außenmaße: H 15 x T 15 x L ca. 98 cm

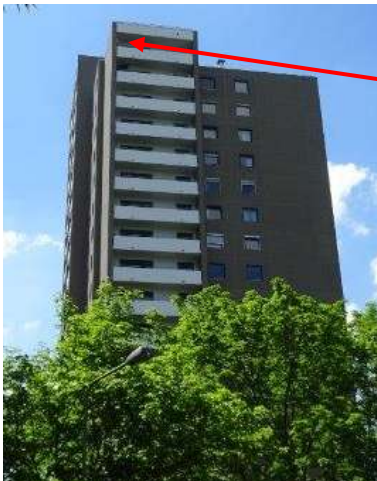
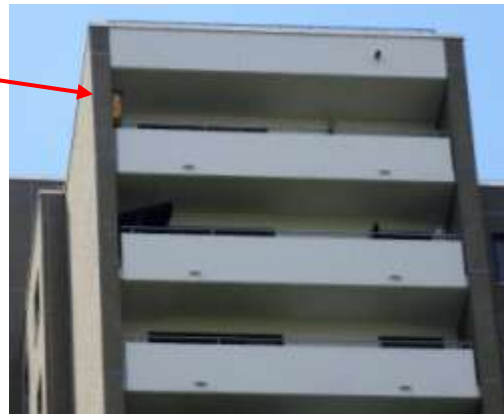
Wir montieren 2 selbst angefertigte 4er-Kästen. Nach einer Idee von Dick Newell aus Cambridge, GB

Die Bodenbretter mit einer eingefrästen Nestmulde und das Frontbrett sind aus Kiefernholz. Die übrigen Teile sind aus wetterfester, 12mm Siebdruckplatte. Die Rückwand kann geöffnet werden.

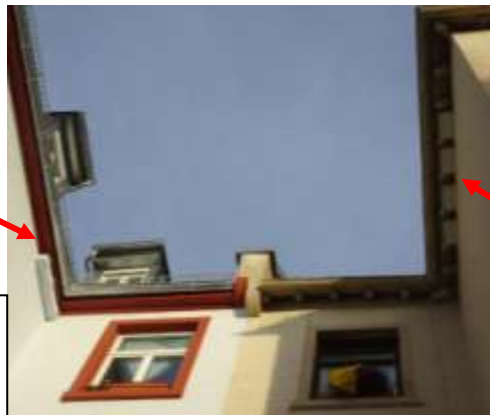
Ein Innenhof: 2 Hauseigner  
2 verschiedene Nistplätze.  
1x Schwegler Nr. 17C-3fach

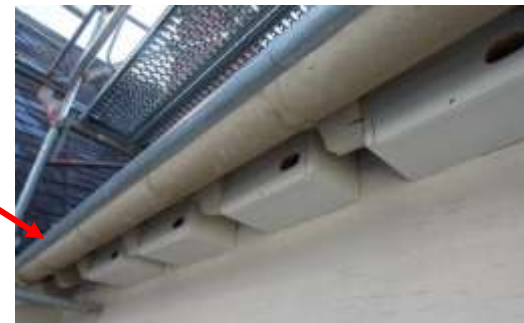
Hier 4x Holzkasten mit 60° Dachneigung  
wettergeschützt unter dem  
Dachüberstand.

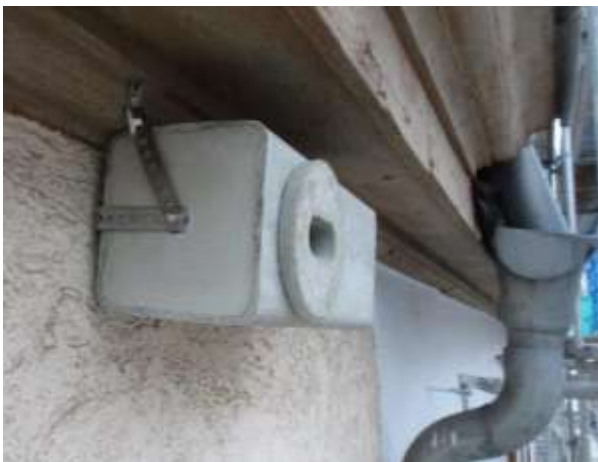
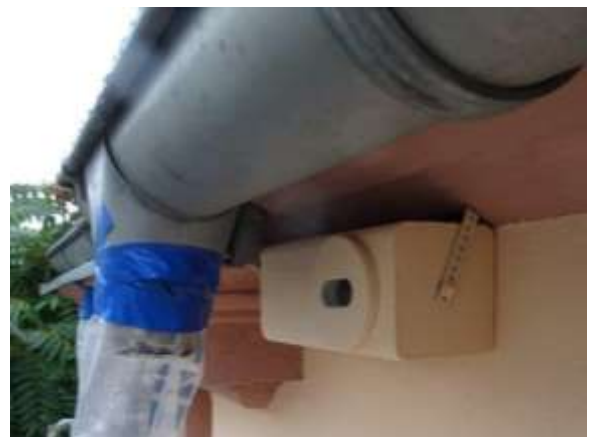
Der Schwegler-Kasten Nr.17 lässt sich sehr flexibel einsetzen. Das verzinkte Lochband kann geteilt werden und für jede Neigung angepasst werden. Gerne suchen Mauersegler in der Nähe der Fallrohre nach Nistmöglichkeiten.

Manchmal hilft auch ein zusätzliches Lochband, um den Kasten sicher zu befestigen. Die Kästen können farblich der Fassade angepasst werden.

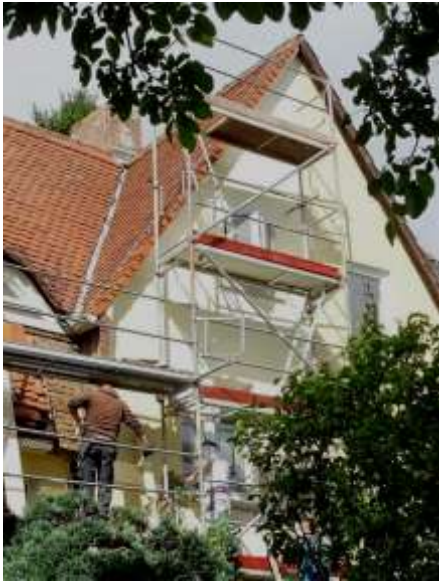
Auch in den Vororten am Stadtrand sind Mauersegler zu finden. Das Haus einer Mauersegler-Freundin war eingerüstet und wir nutzten das, um einen Kasten an dem Giebel zu befestigen. Da kein Wetterschutz durch einen Dachüberstand vorhanden ist, war nur ein Steinkasten möglich.

Dieser Kasten ist sehr schwer und muss im älteren Mauerwerk sicher befestigt sein. Mit 12mm Dübeln, in Racofix gesetzt, und mit rostfreien Schrauben 8x90mm fand der Kasten einen sicheren Halt. Mit Acryl wurde der Kasten zur Wand hin abgedichtet, damit Fledermäuse trocken bleiben. Der Kasten wurde mit der Wandfarbe überstrichen.

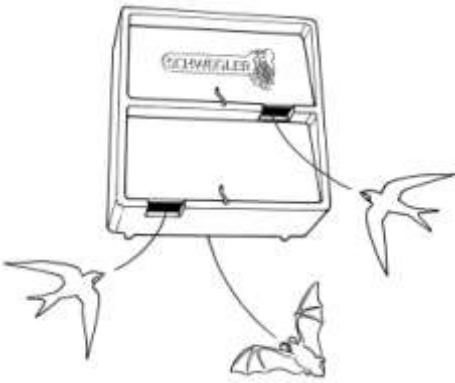
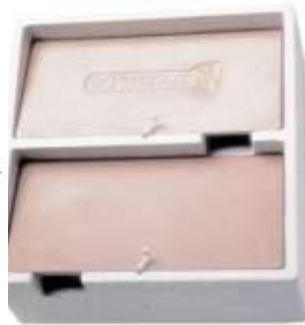
**Innenmaße:** Mauersegler-Brutraum B 36 x H 17 x T 16 cm.  
Fledermaus-Nische B 35 x H 42 x T ca. 3,5 cm.  
**Außenmaße:** B 43 x H 46 x T 22,5 cm.  
**Gewicht:** ca. 24 kg.

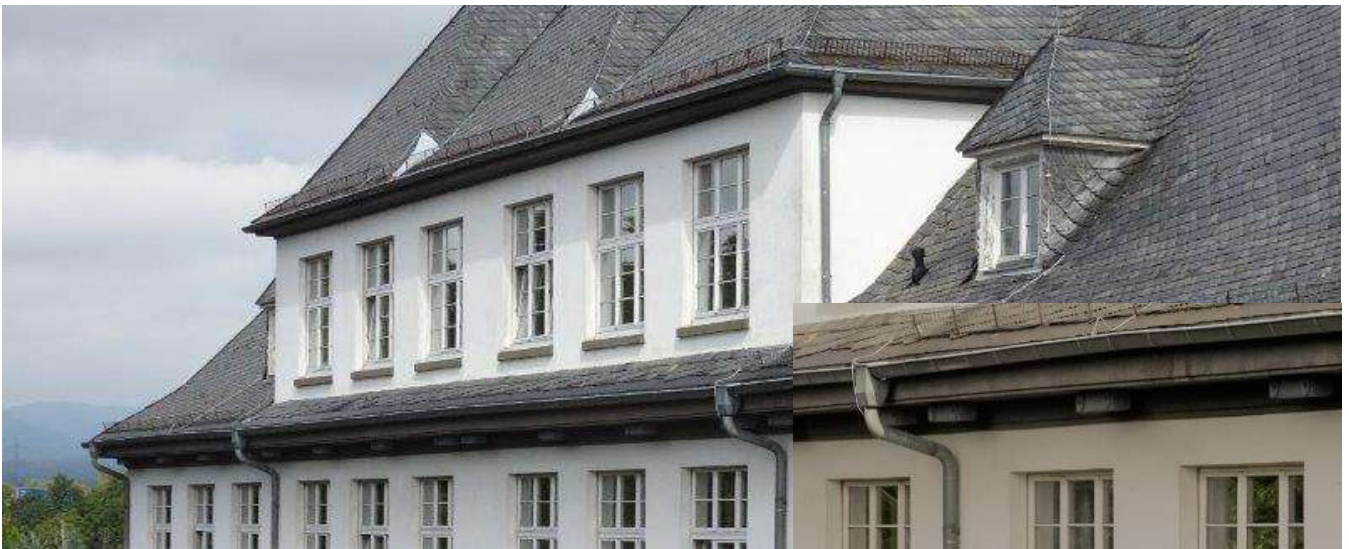
15 Stück Schwegler Nr. 17C-2-fach unter dem Dachüberstand.

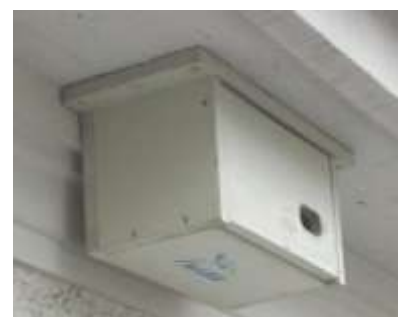
Nach der Brutzeit **2017**, am 15. September demontierten wir alle 21 Kästen.

12 Jahre hingen sie dort und waren noch tipp topp in Ordnung und können wieder verwendet werden.

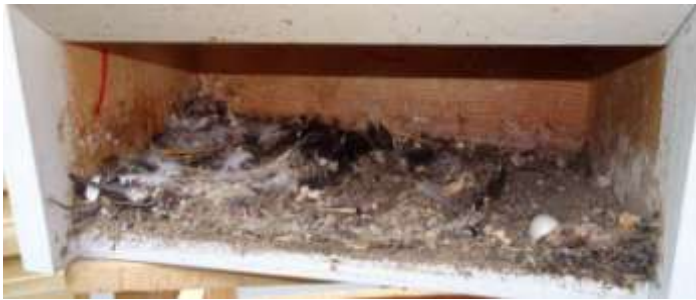
Foto: 1.0 + 1.1

Nr.1 = Hier ist auf einem toten Altvogel noch ein Mauersegler-Nest gebaut worden. Aus der Brut 2017, ist ein Rest-Ei liegen geblieben. In den Vorjahren sind hier immer wieder Jungsegler ausgeflogen.

- Nr. 1 = MS, 2 Rest-Eier, 1 toter Altvogel, Kasten war mehrfach genutzt vom MS. Foto = Nr. 1.0 + 1.1  
 Nr. 2 = Meise und Mauersegler, erfolgreiche Bruten vom MS.  
 Nr. 3 = Meise und Mauersegler, erfolgreiche Bruten vom MS. Foto: N.gau, Nr.3  
 Nr. 4 = voll mit Moos von Meisen, mit MS-Kot + dunklen Kügelchen der Lausfliege.  
 MS-Brut: möglich gewesen. Foto: N.gau, Nr.4  
 Nr. 5 = Meise und Mauersegler, erfolgreiche Bruten vom MS.  
 Nr. 6 = Meise und Mauersegler, erfolgreiche Bruten der MS.  
 Nr. 7 = typisches Mauersegler-Napf-Nest, erfolgreiche Bruten der MS.  
 Nr. 8 = typisches Mauersegler-Napf-Nest, erfolgreiche Bruten vom MS. Foto: N.gau, Nr.8  
 Nr. 9 = Meise und Mauersegler, erfolgreiche Bruten der MS.  
 Nr.10 = nur Kohlmeise, bis obenhin voll mit Moos.  
 Nr.11 = typisches Mauersegler-Napfnest, erfolgreiche Bruten der MS. Foto: N.gau, Nr.11...  
 Nr.12 = Ms-Nest, 1 Rest-Ei. Foto: N.gau, Nr.12

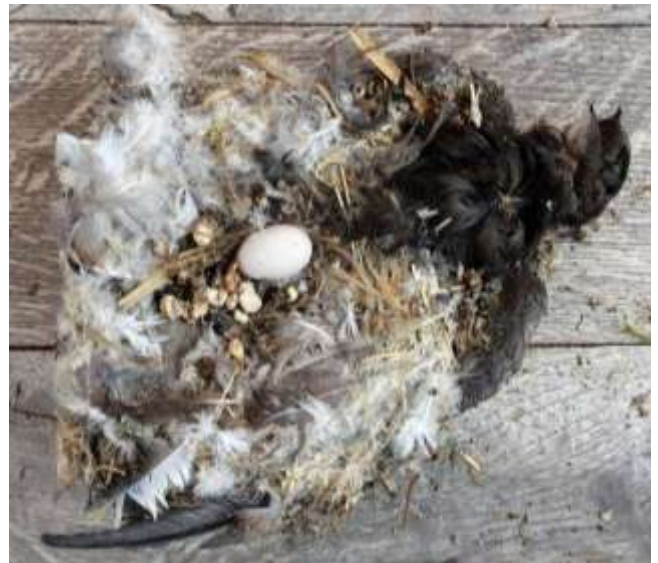
Foto: n.gau Nr.3

Nr.3 = Zuerst waren hier Kohlmeisen mit dem Moos-Eintrag. Dann folgten Mauersegler und haben mehrmals erfolgreich gebrütet.

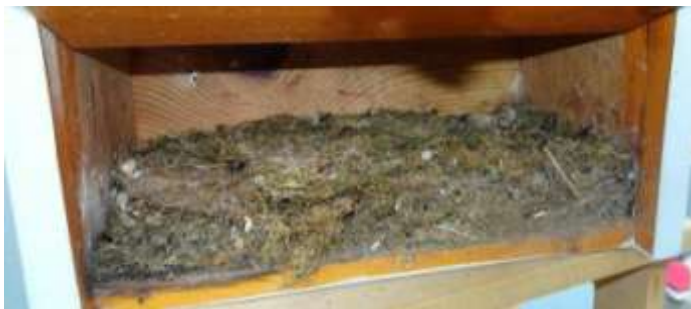
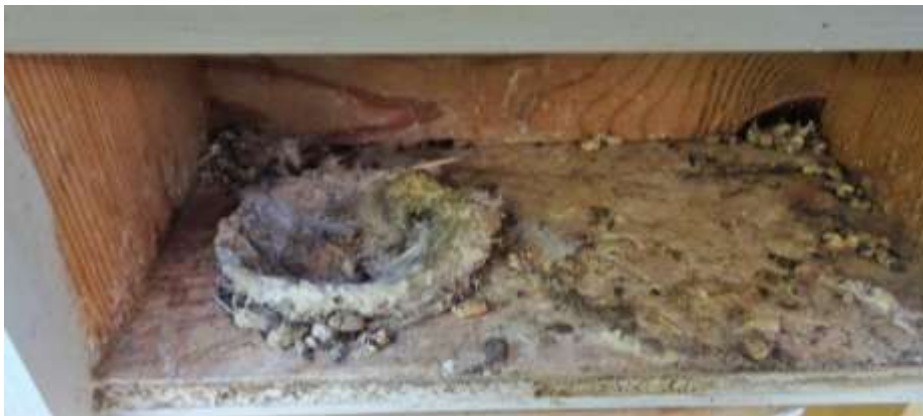
Foto: n.gau Nr.11

Nr.11 = Ein typisches Mauersegler-Napf-Nest, auf der eingefrästen Mulde. Nur wenig Kot ist nach dem Ausfliegen der Jungen zurück geblieben. Über viele Jahre kann dieses Nest genutzt werden.

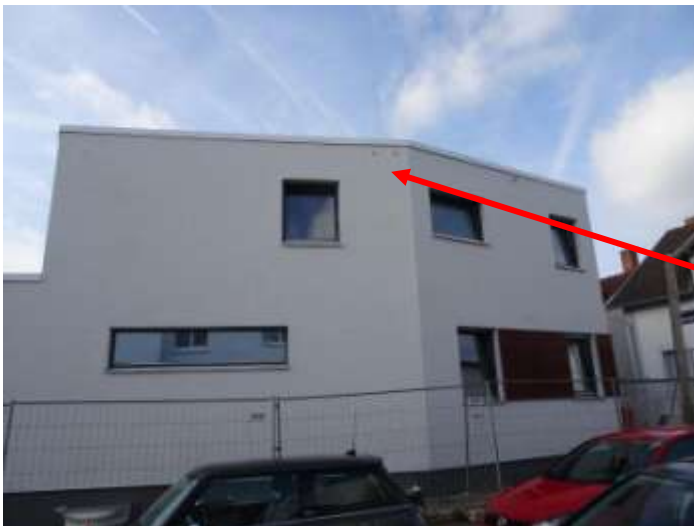
22. November 2017

Es entstand ein Flachdach-Wohnhaus.

An 2 Stellen wurde der Schwegler-Kasten Nr. 17C-2fach eingesetzt. = **4 Mauersegler-Nistplätze**

Einputzring = mit dem optionalen WDV-Aufsatz für die 17er-Serie wird eine vollständige Integration der Kästen in das Mauerwerk oder Wärme-Dämmverbundsystem (WDV) möglich. Einfach um die Rosette legen und Fassade bündig verputzen.

**Material:** Aluminiumblech.

**Mit diesem Einputzring lässt sich später der Kasten auch mal öffnen.**

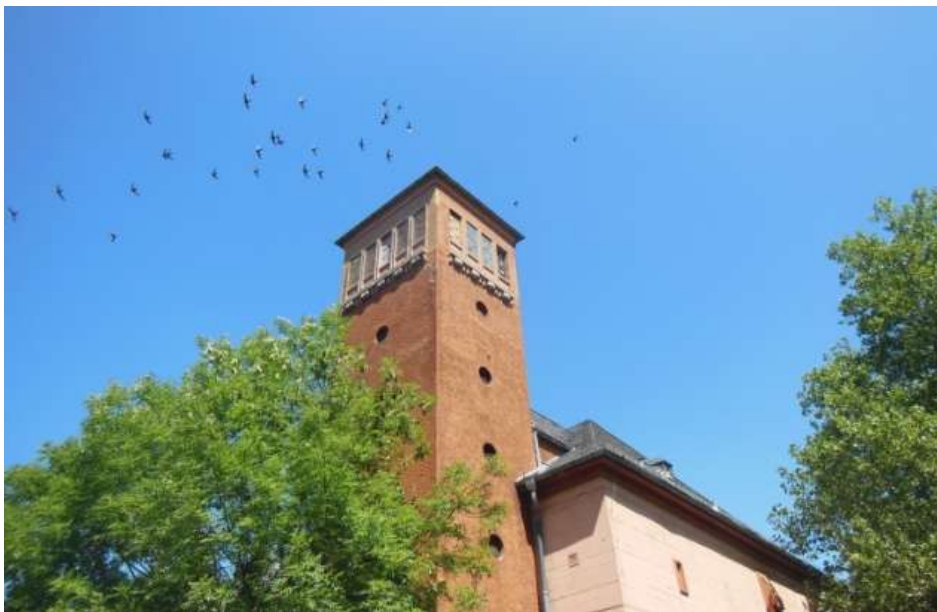
Our "Swift-Hotel" with 52 nest sites in Frankfurt-Heddernheim is set up on the tower of an old air raid shelter from World War II.
